Scherenhubtisch

Reparatur und Rekonstruktion

Scherenhubtisch Reparatur und Rekonstruktion

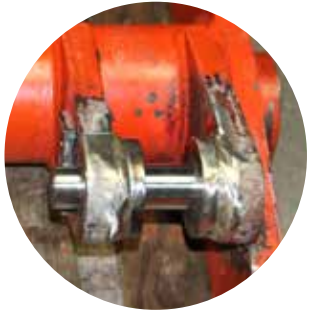
① Beiseitig erneuerte Zylinderaufhängung oben von der Innenschere

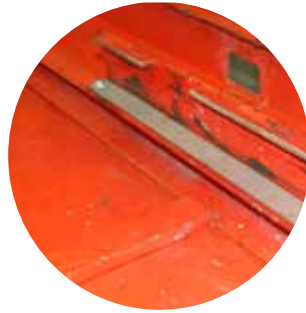
② Untere Laufschiene im Inneren der Plattform, Laufschiene mit Verschleißleiste auf der Lauffläche

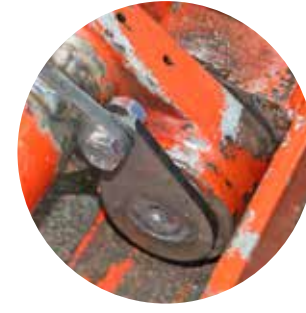
③ Untere Lagerung mit zusätzlicher Verdreh-sicherung des Bolzens

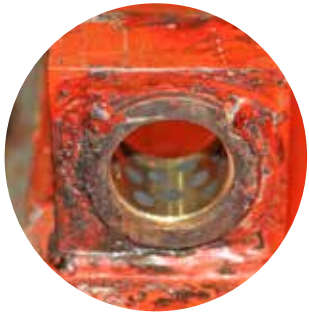
④ Untere Lagerung abgeändert von DU-Gleitlagerbuchse auf massive Bronzebuchse mit Festschmierstoff

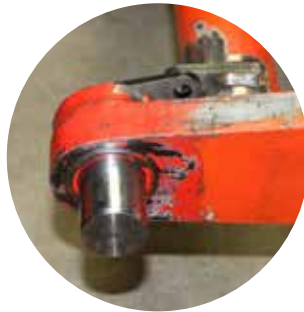
⑤ Untere Lagerung mit zusätzlicher Verdreh-sicherung des Bolzens

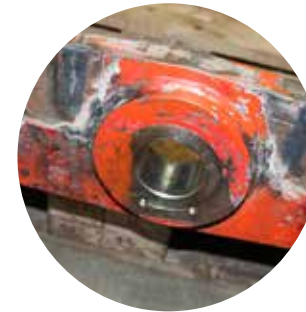
⑥ Erneuerte Lagerung für den Mittelscherenbolzen

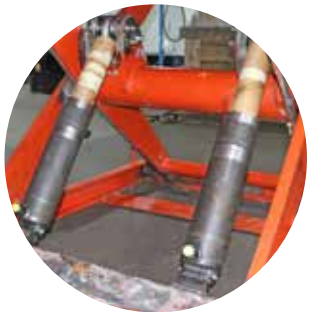
⑦ Blick ins Innere des Scherenhubtisches (zylinderseitig) nach der Überholung

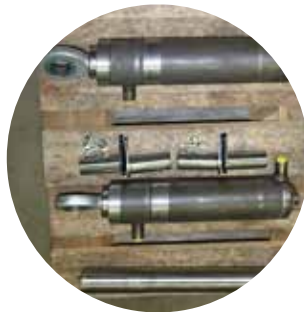
⑧ Neuer Hydraulik-Zylindersatz mit Mittelscherenbolzen und Lagerbolzen

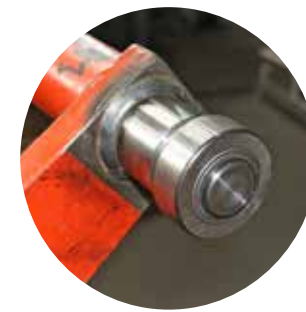
⑨ Obere Laufrolle mit neuem und verstärktem Lagerzapfen
